# Wand und Decke trotzen Desinfektion und Unterdruck

**Die Oberflächen der Labors im Swiss TPH müssen optischen und vor allem hohen technischen Anforderungen genügen. Von herausragender Bedeutung ist die Dichtheit. Die Paul Pfirter & Co. AG aus Pratteln BL konnte diese mit der fugenlosen Beschichtung AI DO gewährleisten. Bei der Verarbeitung waren grosse Präzision und das Beachten vieler Details gefragt.**

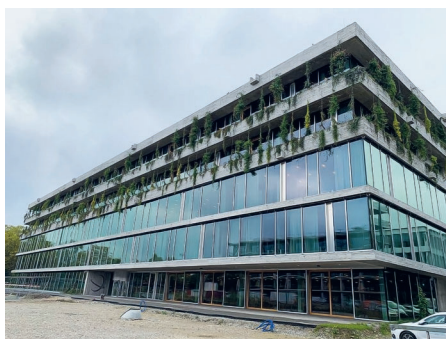
Links ein Labor des Schweizerischen Tropen- und Public Health-Instituts in Allschwil BL (oben), in dem rund 700 Personen arbeiten.

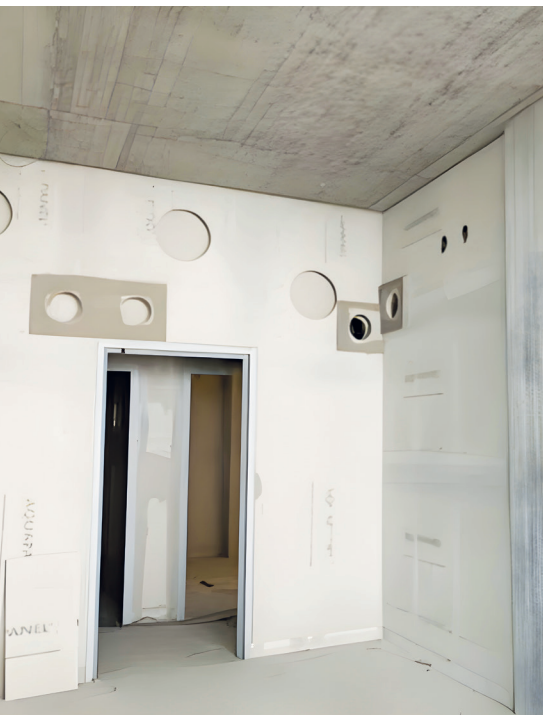
Bild oben:

Wie dichtet man ein U-Boot ab? Die vielen Durchbrüche sind herausfordernd.

Die Anschlussfugen zur Decke dichtete eine Spezialfirma mit einem Ottosil-Kitt ab, die Durchbrüche und Schalter mit Silikon. Rund um grössere Durchbohrungen, zum Beispiel für die Lüftung, tapezierten und beschichteten die Maler sehr sauber. Danach schoben sie in die Öffnungen die Manschetten hinein und verschraubten diese beidsei-

tig. «Da musste man aufpassen und die Schrauben nicht zu fest anziehen, weil sonst die Platten gebrochen wären», sagt Hess. Zum Schluss wurden diese grösseren Durchbrüche mit Dichtflüssigkeit vollständig abgedichtet.

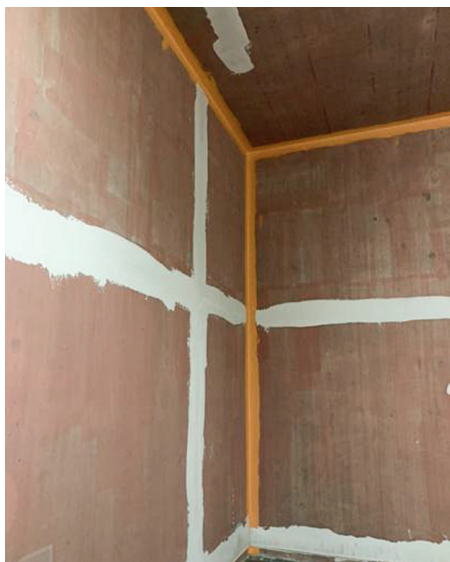
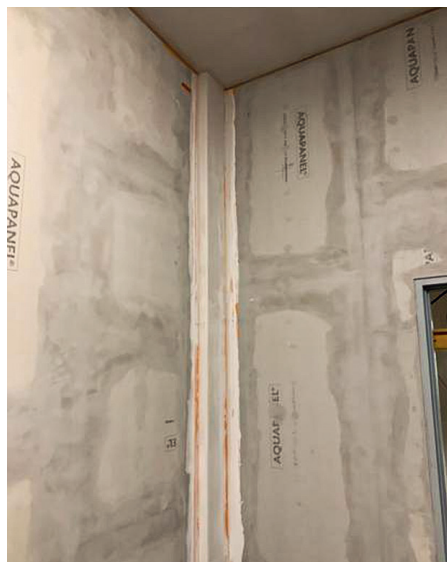
Abdichtung und Fugenausbildung: Der Teufel steckt bekanntlich im Detail.

Kommen wir zum Aufbau der Wände und Decken in den Labors. Gipser beplankten die Betonwände doppelt mit Fermacell Powerpanel H<sub>2</sub>O. Die Handwerker der PPP dichteten die Ecken mit einem U-förmigen Dichtungsband ab, das sie zwei Mal mit Flüssigfolie verklebten. Die Flächen verspachtelten die Maler vollflächig: In der Industrie ist hierbei Q3 gefordert, während im privaten Bereich Q4 Standard ist. Der nächste Schritt war die Tapezierung eines Glasvlieses und darauf kam die dreifache PU-Beschichtung. «Speziell war, dass wir an den Ecken das Dichtband überlap-

pend zuschneiden und einbetten mussten», erzählt Stephan Hess. Wichtig war auch, dass das auf Stoss verklebte Glasvlies keine Blasen warf, denn es ist für die Dichtheit verantwortlich und nicht der Anstrich.
